# PROTOKÓŁ NR 1/2015 z okresowej „rocznej” kontroli stanu technicznego

Budynek mieszkalny wielorodzinny, ul. Aleja W. Korfanteo 55, Katowice

### z okresowej „rocznej” kontroli stanu technicznego budynku

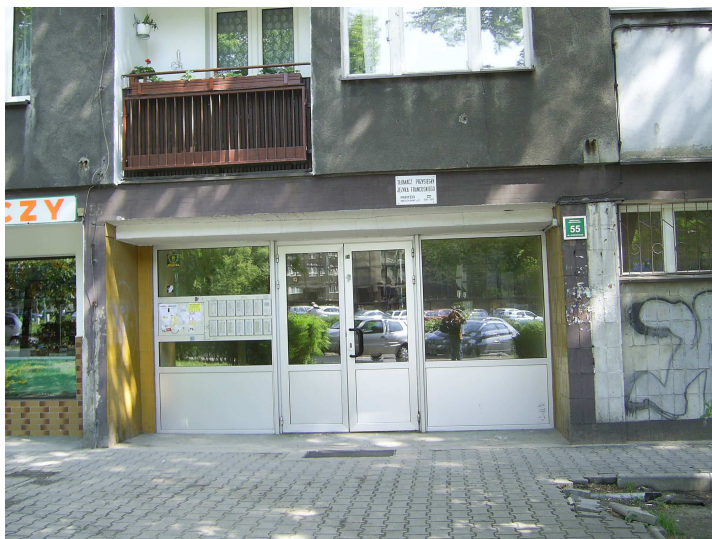
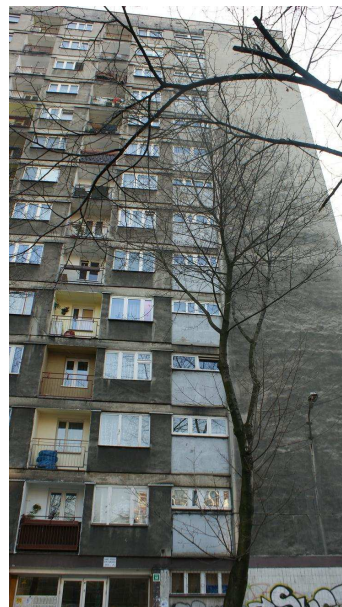
#### Fotografia budynku (widok ogólny)

<b>Rodzaj budynku</b>	<b>Budynek mieszkalny wielorodzinny</b>
<b>Adres budynku</b>	<b>Aleja W. Korfanteo 55, Katowice</b>
<b>Opis obiektu</b>	<ul style="list-style-type: none"><li>Budynek mieszkalny wielorodzinny wolnostojący w zabudowie osiedlowej; wykonany i oddany do użytku w 1965 roku. Technologia wykonania- p prefabrykowana; fundamenty, stropy międzykondygnacyjne- żelbetowe monolityczne; stropodach- żelbetowy monolityczny niewentylowany</li></ul>
